Le niveau d'eau 2019: Une comparaison entre le Grand Lac Rond (Lac Roddick) et Lac 31 Milles

Michael Lukyniuk
Le 24 septembre 2019

Water levels 2019:

A comparison between Grand Lac Rond (Lac Roddick) and Lac 31 Milles

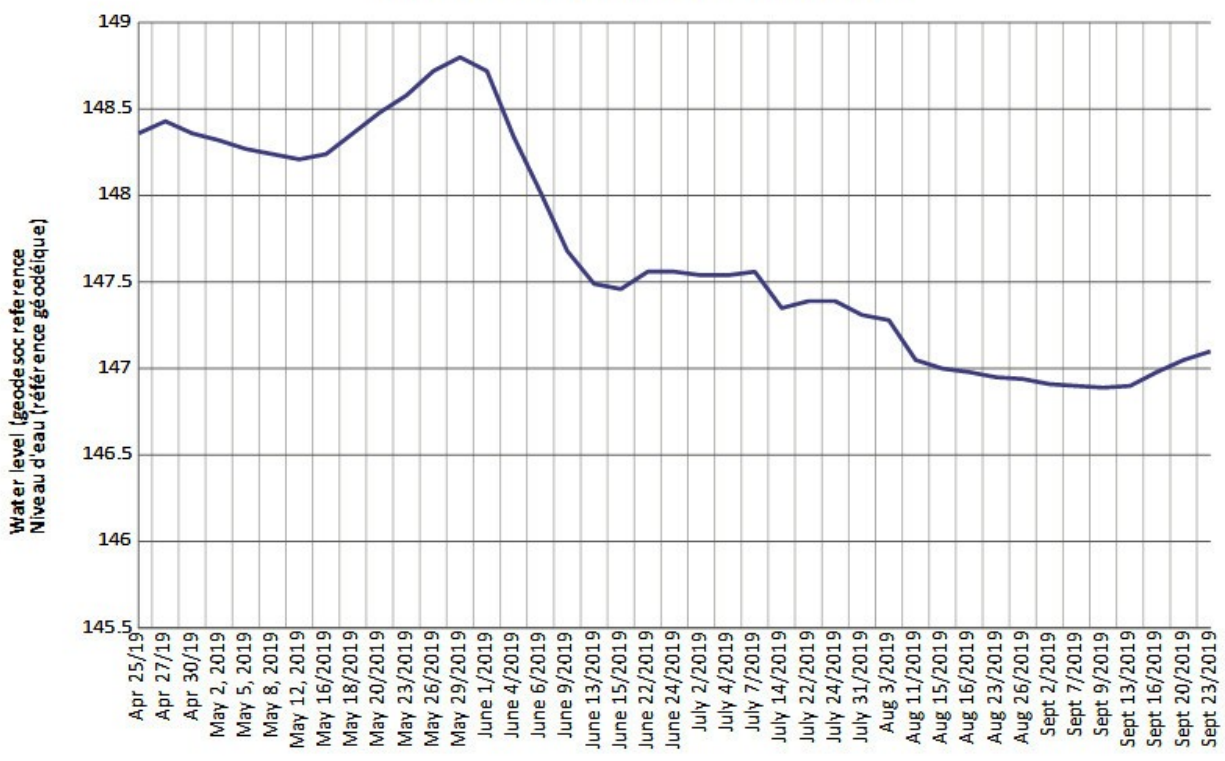
Grand Lac Rond water levels 2019 Niveau d'eau du Grand Lac Rond 2019

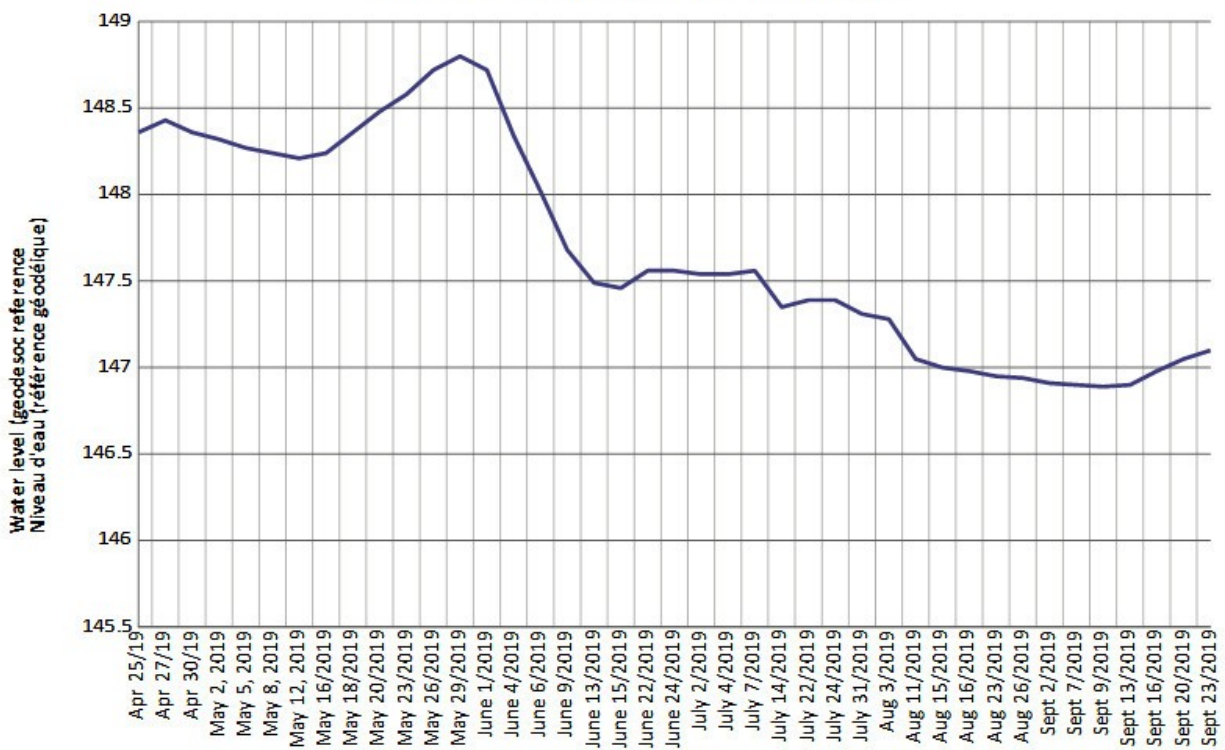
Grand Lac Rond water levels 2019 Niveau d'eau du Grand Lac Rond 2019
