Le niveau d'eau 2019: Une comparaison entre le Grand Lac Rond (Lac Roddick) et Lac 31 Milles

Michael Lukyniuk

Le 25 juin 2019

But: Le but de cette recherche c'est d'enregistrer les changements du niveau d'eau sur le Grand Lac Rond (Lac Roddick) et Lac 31 Milles afin de mieux connaître la relation entre eux. L'énorme fluctuation du niveau d'eau du Grand Lac Rond crée des inconvenances pour les résidences et pose des risques pour l'environnement. Il est à espérer que ces relevés peuvent nous aider à trouver une solution à ce problème.

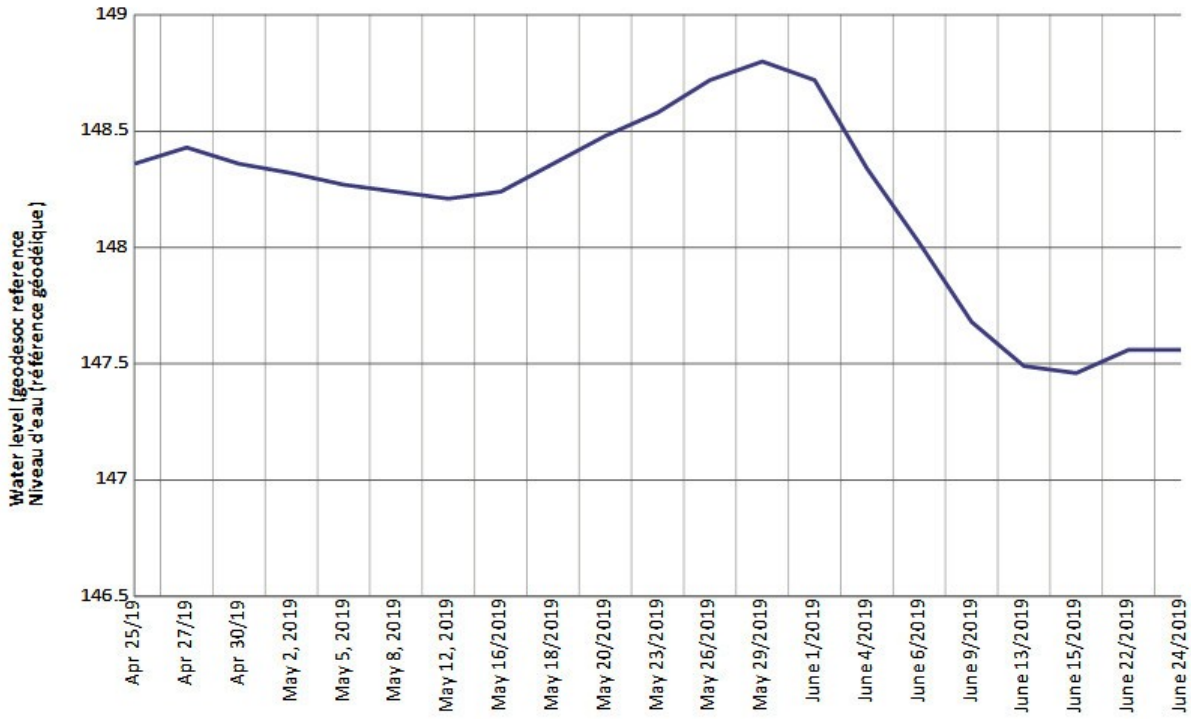
Grand Lac Rond water levels 2019 Niveau d'eau du Grand Lac Rond 2019
